# RESTAURACIÓ DE LA FONT DE LA MARE DE DÉU DE MANLLEU

8 de juny de 2023

Les obres de restauració de la font de la Mare de Déu s'han acabat a finals de maig de 2023, després de gairebé tres mesos de treballs. Aquestes tasques les ha dut a terme l'empresa especialitzada en restauració de patrimoni Vicus s.c.p., formada pels restauradors Mireia Farrerons i Francesc Tornero.

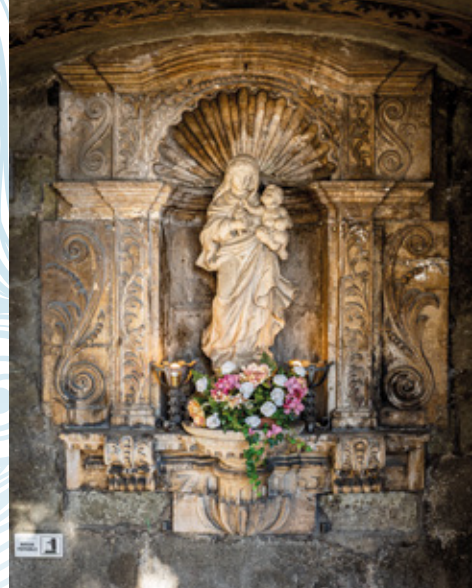
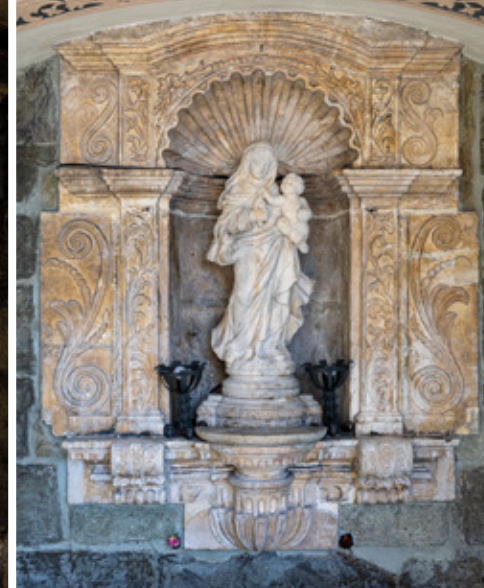
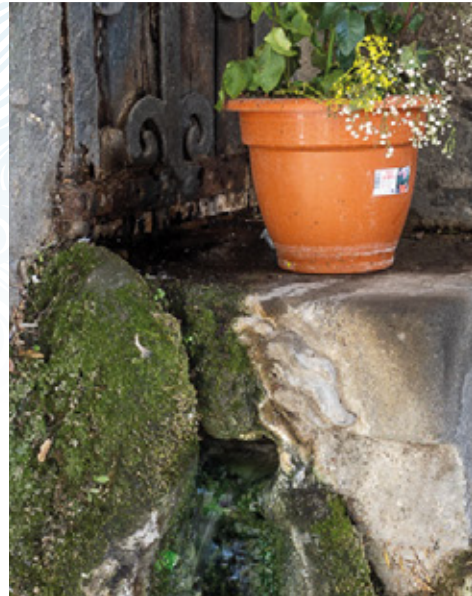
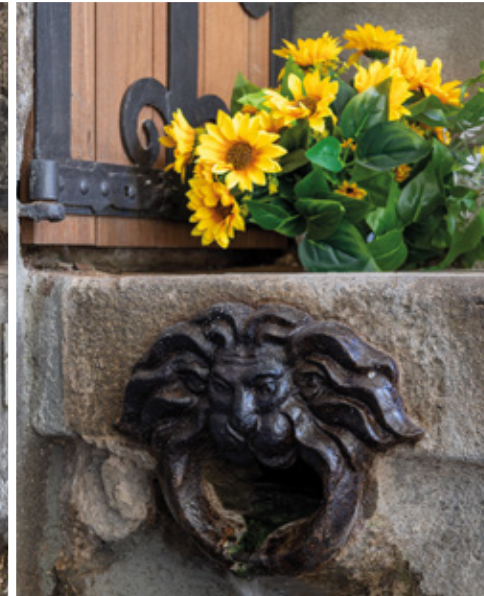
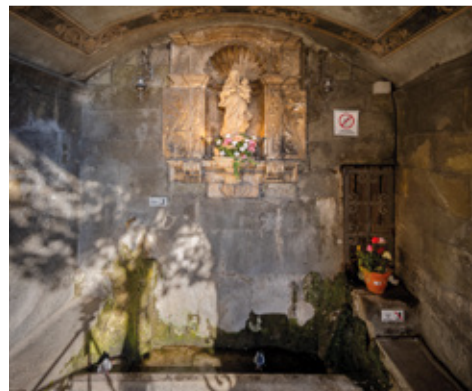
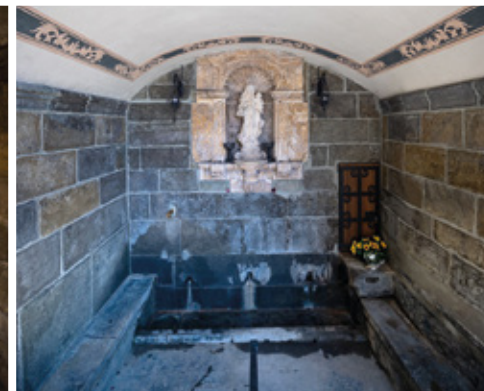
Les feines de conservació i restauració han començat fixant les parts dels esgrafiats del sostre i dels carreus de les parets, i s'han reproduït les parts perdudes, tapat les esquerdes i pintat tota la volta amb els colors originals.

La pedra s'ha netejat de la crosta negra que la cobria i consolidat per evitar que s'escami. S'han retirat tots els ciments i rejuntats fruit de nombroses reparacions. Un cop neta s'ha rejuntat de nou amb materials, tal com eren en origen, és a dir, morter de calç tenyit, per donar un aspecte unificat al conjunt. S'ha tret la molsa i la tosca que cobrien les parts baixes.

S'han recuperat els tres brocs frontals originals, dos dels quals representen unes ales d'àngel en relleu negatiu i el tercer, a l'esquerra de la font, un relleu floral. També s'ha recuperat el brollador lateral dret i s'ha descobert un cap de lleó de fosa de ferro que es trobava completament cobert de calç.

S'ha fet una neteja física i alhora també química de l'escultura per retirar tota la crosta grisa i recuperar el color original de la pedra calcària. Tenia nombroses taques de cera dels ciris.

La fornícula de pedra calcària s'ha netejat en primer lloc amb microprojecció d'àrid a baixa pressió i a continuació s'ha fet una neteja química per homogeneïtzar l'aspecte de la pedra.

S'ha amagat la nova instal·lació elèctrica, s'han tractat els ferros contra el rovell de les làmpades, baranes i porta. Ha calgut reconstruir les parts malmeses de la porta de la mina i substituir-ne les fustes.

Finalment s'han consolidat i reomplert les esquerdes de la pedra de la cornisa de la teulada de la font, per evitar futurs desprendiments.
